# Tragwerk aus Glas

## Sanierung und Erweiterung von Schloss Grimma

Dach, Fassade, Stützen und Träger – alles aus Glas: Die Anbauten im sanierten Schloss Grimma reizen den Grad der Transparenz maximal aus. So entstanden herrlich lichte Räume, die die unterschiedlichen Gebäudeteile des Ensembles verbinden und den Blick auf die historische Bausubstanz freigeben.

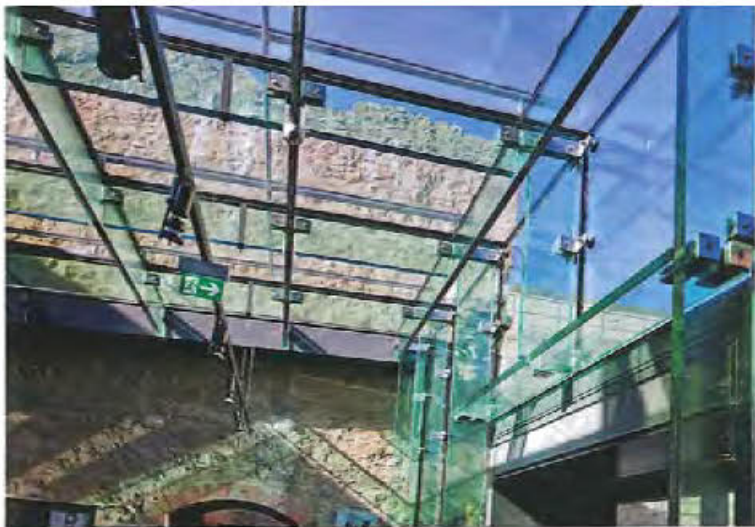
In das Foyer, dessen Hülle und Unterkonstruktion aus Glas bestehen, sind freistehende Betonkuben gestellt, die mit Holz verkleidet sind

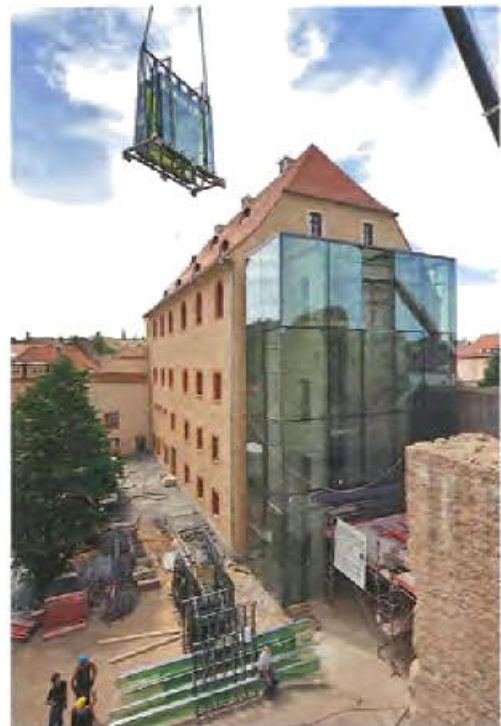
**Der Kern des Treppenturms ist  
aus Beton. Die Fassade besteht  
aus siebbedruckten Sonnenschutz-  
Isoliergläsern**

An die Nordfassade des Kornhauses dockt ein gläserner Treppen- und Aufzugsturm an und erschließt die Behördenräume. An Rundstahlkonsolen montierte Punkthalter tragen die bis zu 2x4 m großen, einzeln vorgespannten Fassadenscheiben aus Sonnenschutz-Isolierglas. Um die Raumkanten besser zu betonen, wurden die Scheiben geätzt und mit Siebdrucken versehen: Durchsichtige und opake Abschnitte wechseln sich ab. Der Glasturm ist nicht mit der tragenden

Stahlbetonkonstruktion verbunden, eine eingestellte Sichtbetonwand hält die anbetonierten Treppenläufe. So bleibt die Fassade des Altbaus unverstellt, historisch wertvolle Bauteile wie Treppenerker und Kaminschacht kommen optimal zur Geltung.
